SERVICIO	GMU	ASUNTO
EXPEDIENTE	Playa Municipal	INFORME DE VALORACIÓN DE INVERSIONES REALIZADAS EN LAS INSTALACIONES MUNICIPALES DE LA "PLAYA ARTIFICIAL"
FECHA	12.02.2021

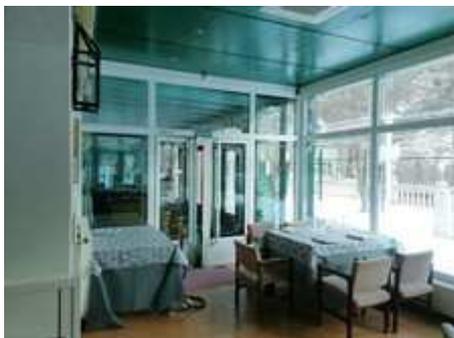
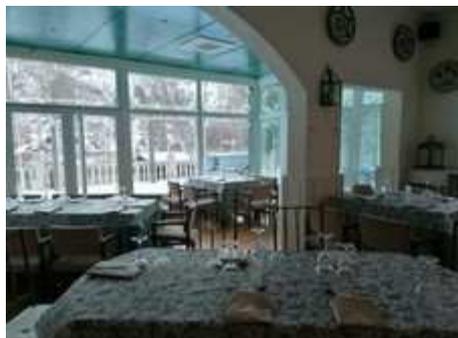
1. Cerramiento y acondicionamiento salón- comedor (Zona 1- A)

Se realiza un nuevo cerramiento para acondicionamiento de un nuevo comedor ,de una superficie estimada de 90-100 m², mediante estructura de carpintería de aluminio acristalada en su frente este que amplía la superficie del edificio existente.

Las actuaciones constructivas realizadas son el nuevo cerramiento, solado y falso techo metálico de la zona ampliada, situada hacia la fachada este, hacia el río, hacia donde se abren varias puertas. Además se amplía la iluminación e instalación de climatización de dicha área mediante bomba de calor. Se renueva la zona existente, colocando falso techo de escayola, iluminación y climatización.

Se une con la zona de acceso/taquilla (situada en la pieza B, junto a la zona del bar) con un cerramiento y puerta acristalados.

Cerramiento de unos 20 ml de cerramiento de panel acristalado de aluminio con vidrio doble, de una altura de unos 3 m, con 5 puertas dobles de comunicación al exterior y entre las partes A y B. Nueva instalación de climatización por aire con una nueva bomba de calor, y nueva instalación de iluminación.

En la superficie ampliada del salón comedor, unos 35 m², se coloca solado y falso techo metálico .
Se renuevan instalaciones de iluminación y climatización en todo el comedor.

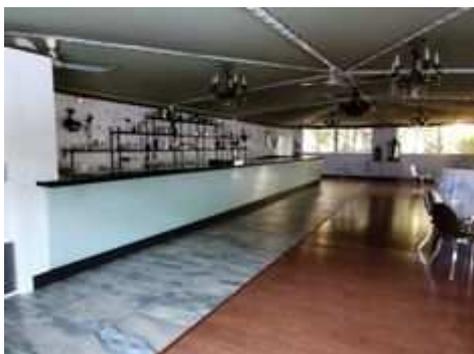
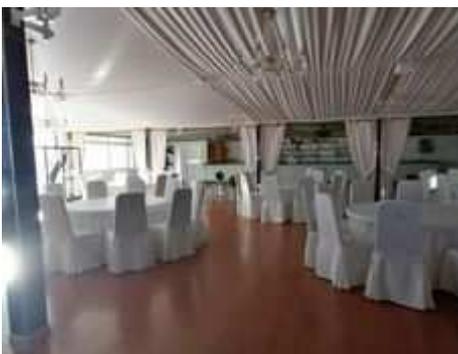
2. Adecuación y cerramiento del edificio C como zona de barra y restaurante

La pieza C, situada entre la zona de cocinas (B) y la pista de baile (D) se adecúa como ampliación del comedor de la zona de baile y se habilita una barra. Para ello se elimina el anterior cerramiento con la pista de baile, y se procede a cerrar su frente hacia el río con el mismo tipo de cerramiento que en la pista de baile (punto siguiente A.3). La superficie total de esta nueva zona es de unos 180 m². Se realiza la fachada en su parte oeste y el cerramiento de techo con estructura ligera y acabado textil.

Se valora la adecuación de los 180 m², las actuaciones incluyen albañilería, acabados, revestimientos, solados, cubierta e instalaciones para la barra.

Se fija un precio por m² de 500 €/m²*180 m², obteniendo así un valor de inversión de 90.000,00 €.

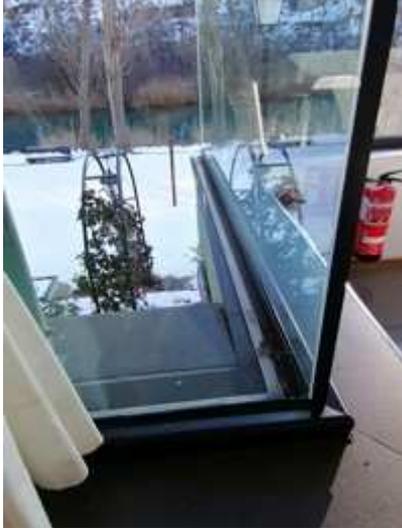
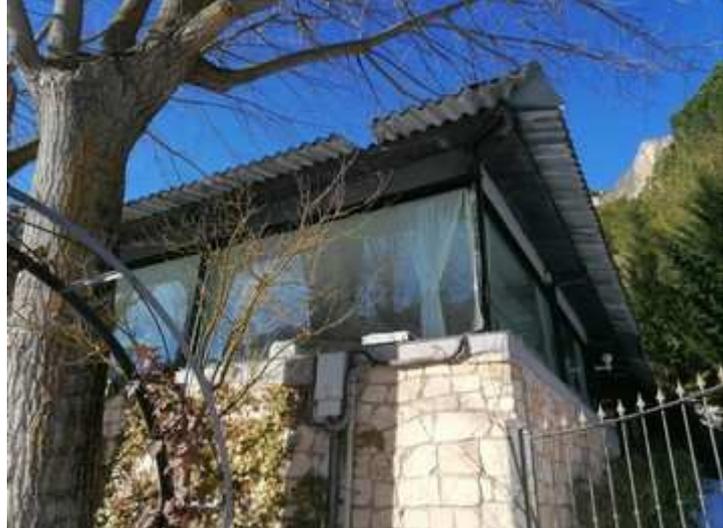
3. Cerramiento acristalado de edificios D y C

La fachada este de la nueva pieza C y del edificio D (pista de baile), se ha renovado con la sustitución de la

carpintería previa por una carpintería de vidrio fijo, con piezas de 3,00 m*1,50 m aproximadamente, en una longitud total de más de 20 ml en la pieza D, más unos 11 ml de a pieza C.

Se realiza el cierre de 31 ml de cerramiento acristalado con vidrio sencillo y carpintería metálica, con paños de vidrio de dimensiones estimadas de 4,5 m² . La superficie total de vidrio y carpintería calculada es aproximadamente 47 m² * 105,25 €/m² = 4.946,75 €

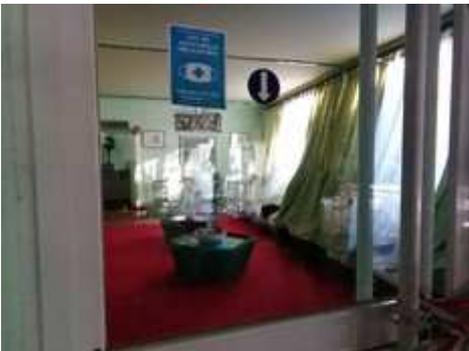
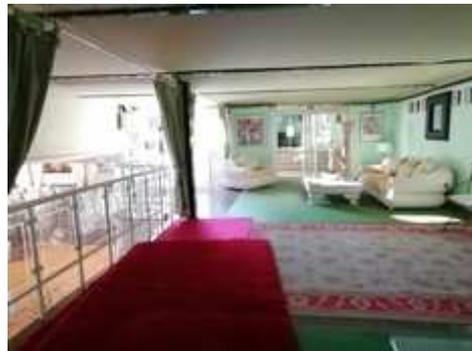
4. Cierre y acondicionamiento de parte superior de edificio D

La parte superior de la pista de baile, en su parte superior tras el escenario era originalmente una zona de porche, cubierto pero sin cerramientos. Se ha procedido a su cierre y su adecuación como vestíbulo, zona de descanso y de acceso a los aseos. Para ello se ha colocado una puerta de acceso y el techo de cubrición con el mismo sistema desmontable de estructura ligera y lona. La superficie estima de esta zona es de 120 m².

Se valora la adecuación de unos 120 m² de la parte de acceso superior a la pista de baile, las actuaciones incluyen albañilería, acabados, revestimientos, solados, cubierta.

Se fija un precio por m² de 500 €/m²*120 m², obteniendo así un valor de inversión de 60.000,00 €.

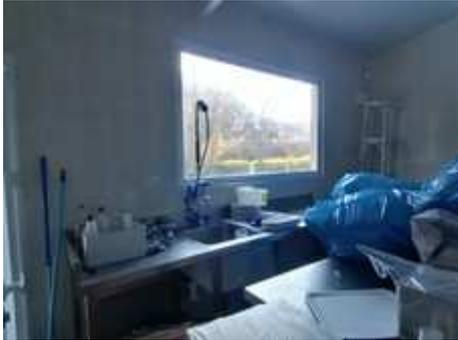
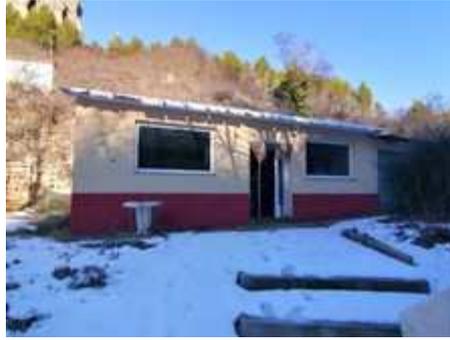
5. Acondicionamiento cocina- almacén (Zona 3)

En la parte norte de la parcela se disponía de un almacén de unos 80 m², del que se ha adecuado la mitad como cocina/almacén, con solado, apertura de dos huecos de ventana y una puerta, techo con estructura metálica y panel sandwich, y dotación de mobiliario (incluyendo fregadero industrial, horno, encimera, etc., valorados en apartado B.1.

Se valora la adecuación de unos 40 m² del almacén situado en la zona 3, las actuaciones incluyen albañilería, acabados e instalaciones.

Se fija un precio por m² de 350 €/m²*40 m², obteniendo así un valor de inversión de 14.000,00 €.

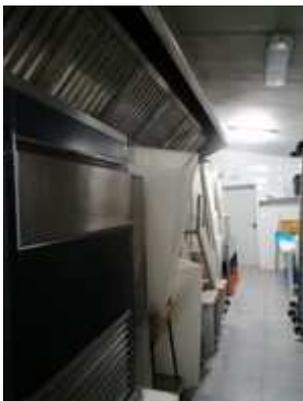
Cocina pieza A

Se han dotado las instalaciones de amueblamiento consistente en campanas industriales, cámaras frigoríficas, encimeras de trabajo, fregaderos, varios lavavajillas y hornos.

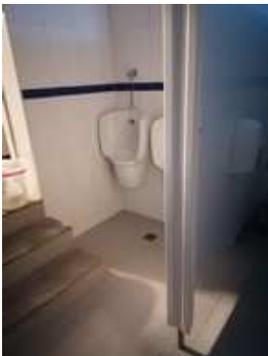
2. Mejora de carpinterías interiores y solado de aseos (Zona 1-A)

Panelado de mamparas de separación de inodoros y duchas mediante tableros fenólicos, y nuevo solado en los aseos.

Se valora la sustitución de las mamparas fenólicas de los aseos femeninos y masculinos, de separación de inodoros y duchas, así como la renovación del solado de ambas estancias.

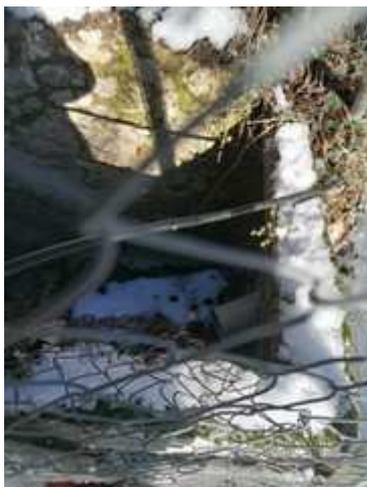
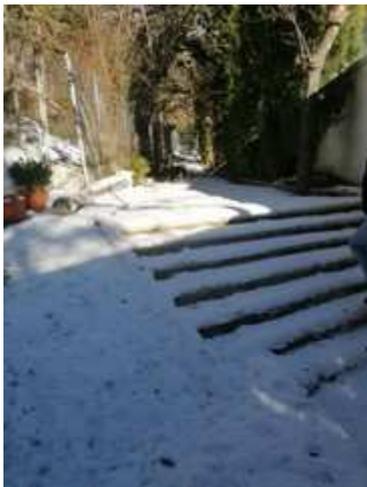
1. Reparación de camino trasero, drenaje y registros de agua

Colocación de depósito de poliéster reforzado para recogida de aguas en la parte NO de la parcela.

Sustitución de tubo de recogida de aguas junto al talud de la parte O de la parcela, ampliando su diámetro y conectándolo con el saneamiento existente en el paseo lateral oeste de salida de los edificios.

Se han introducido nuevas rejillas de evacuación de aguas y registros para la recogida de lluvia en dicha zona.

Se valora la sustitución de tubo de drenaje posterior, conexión a saneamiento existente, colocación de depósito y reparación del camino.

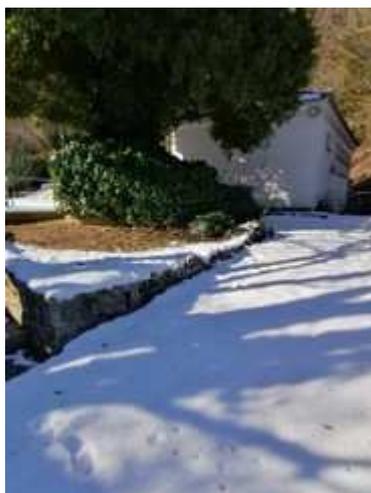
2. Reparación filtraciones terreno saneamiento junto a aseos piscina e introducción de depuradora

Se ha realizado la reparación de filtraciones existentes junto a los aseos de la piscina, para lo que ha sido necesario realizar el vaciado y movimiento de tierras, introducción de depuradora, relleno posterior y apertura de zanjas de conexión con el saneamiento de la parte inferior, a fin de conectar toda la red de evacuación de aguas.

Se valora la excavación y relleno posterior para realización de conducción de aguas residuales procedentes de los aseos de la piscina a nueva arqueta, incluyendo tubería.

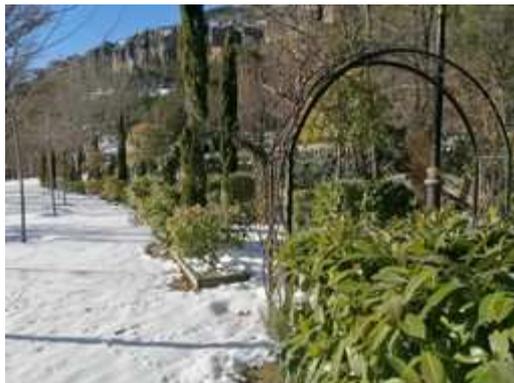
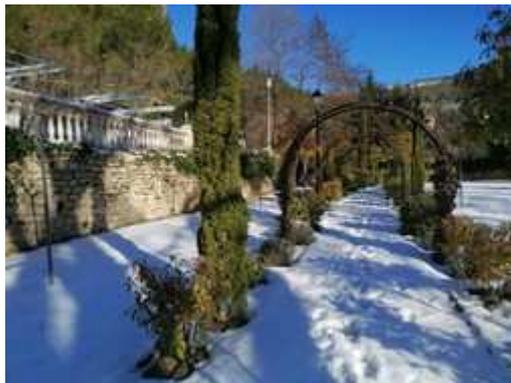
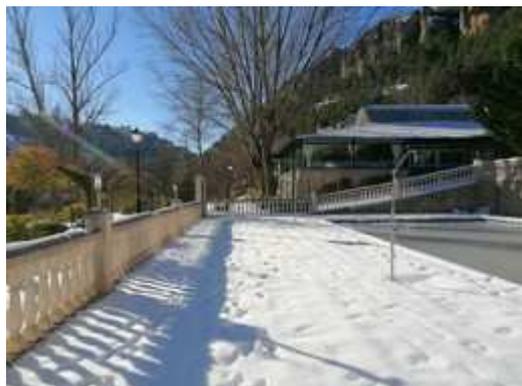
3. Pavimento exterior , mobiliario, iluminación y jardinería

Realización de 150 m lineales de pasarela de madera, de 1,20 m de anchura, realizada con tablonces de madera,

bordeada en sus dos laterales con alcorques de madera, plantación de diversas especies de ajardinamiento, parterres de arbustos, plantación de setos, plantación de árboles (palmeras, cipreses,...). Se colocan 12 arcos de forja con vegetación tipo enredadera y rosales a fin de adornar el paseo de tablonos de madera.

También se ha colocado mobiliario urbano, concretamente 6 farolas tradicionales de fundición, 6 papeleras de fundición y 10 bancos urbanos de madera.

Iluminación de la zona de la piscina, incorporación de cable y balizas con lámparas halógenas en los 131 ml de balaustradas perimetrales a las piscinas.
