SERVICIO	GMU	ASUNTO
EXPEDIENTE	Playa Municipal	INFORME DE VALORACIÓN DE INVERSIONES REALIZADAS EN LAS INSTALACIONES MUNICIPALES DE LA "PLAYA ARTIFICIAL"
FECHA	12.02.2021

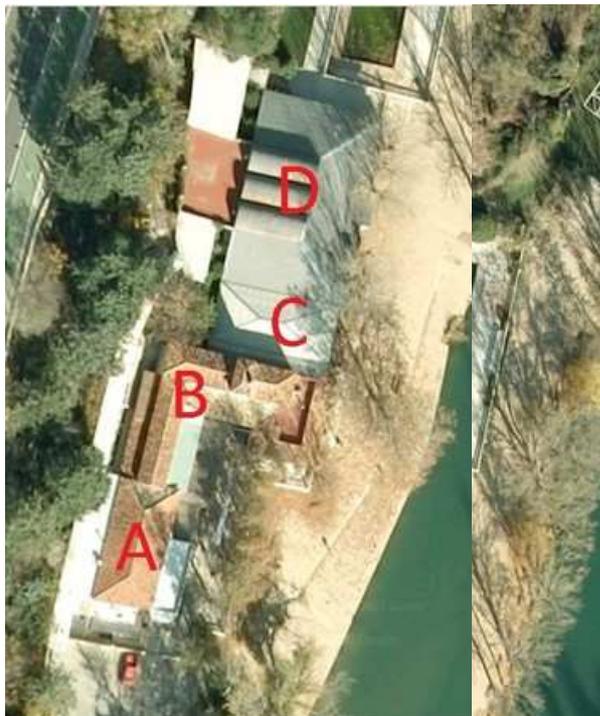
Zona 1

ZONA 1: se compone de cuatro volumetrías fundamentalmente:

Edificio A: pieza rectangular, de una superficie estimada de 150 m² salón- comedor con cocina trasera y pieza de aseos.

Edificio B: pieza en forma de L, anexo al edificio A, de una superficie estimada de 230 m² donde se ubica el bar con barra, y las cocinas, almacenes de útiles de cocina, etc. Dispone en una parte del edificio de una planta superior utilizada de almacén.

Edificio C: comedor- restaurante como pieza de transición entre las piezas B y D de una superficie estimada

de 130 m².

Edificio D: la zona de la pista de baile, y las piezas del oeste con anexo de baños y estancias varias, de superficie total aproximada de unos 650 m².

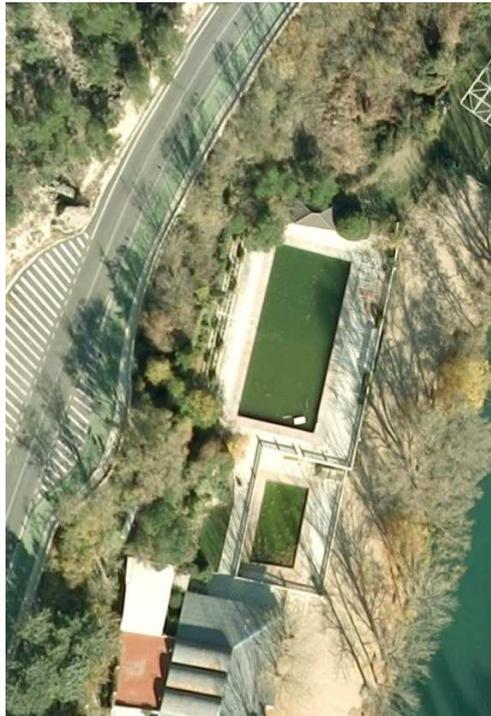
Zona 2

ZONA 2: zona de piscinas exteriores: consta de dos piscinas, infantil y grande, en dos niveles diferentes, con balaustrada perimetral de cerramiento, y una pieza de aseos para la zona de baño en la parte norte de la piscina grande.

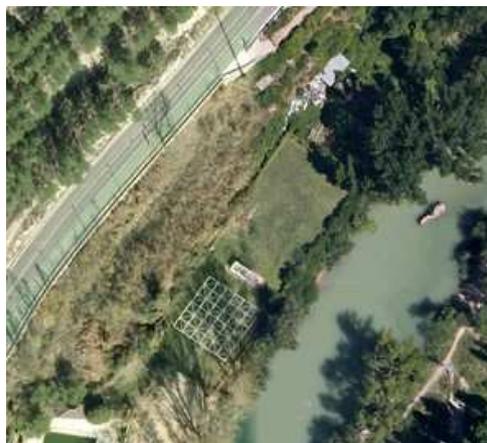
Zona 3

ZONA 3: zona ajardinada y zona acopios material, con un almacén- cocina de unos 80 m².
